حارة السيباني - بركة الموز

التوثيق وخطة الإدارة

وزارة التراث والثقافة
سلطنة عُمان

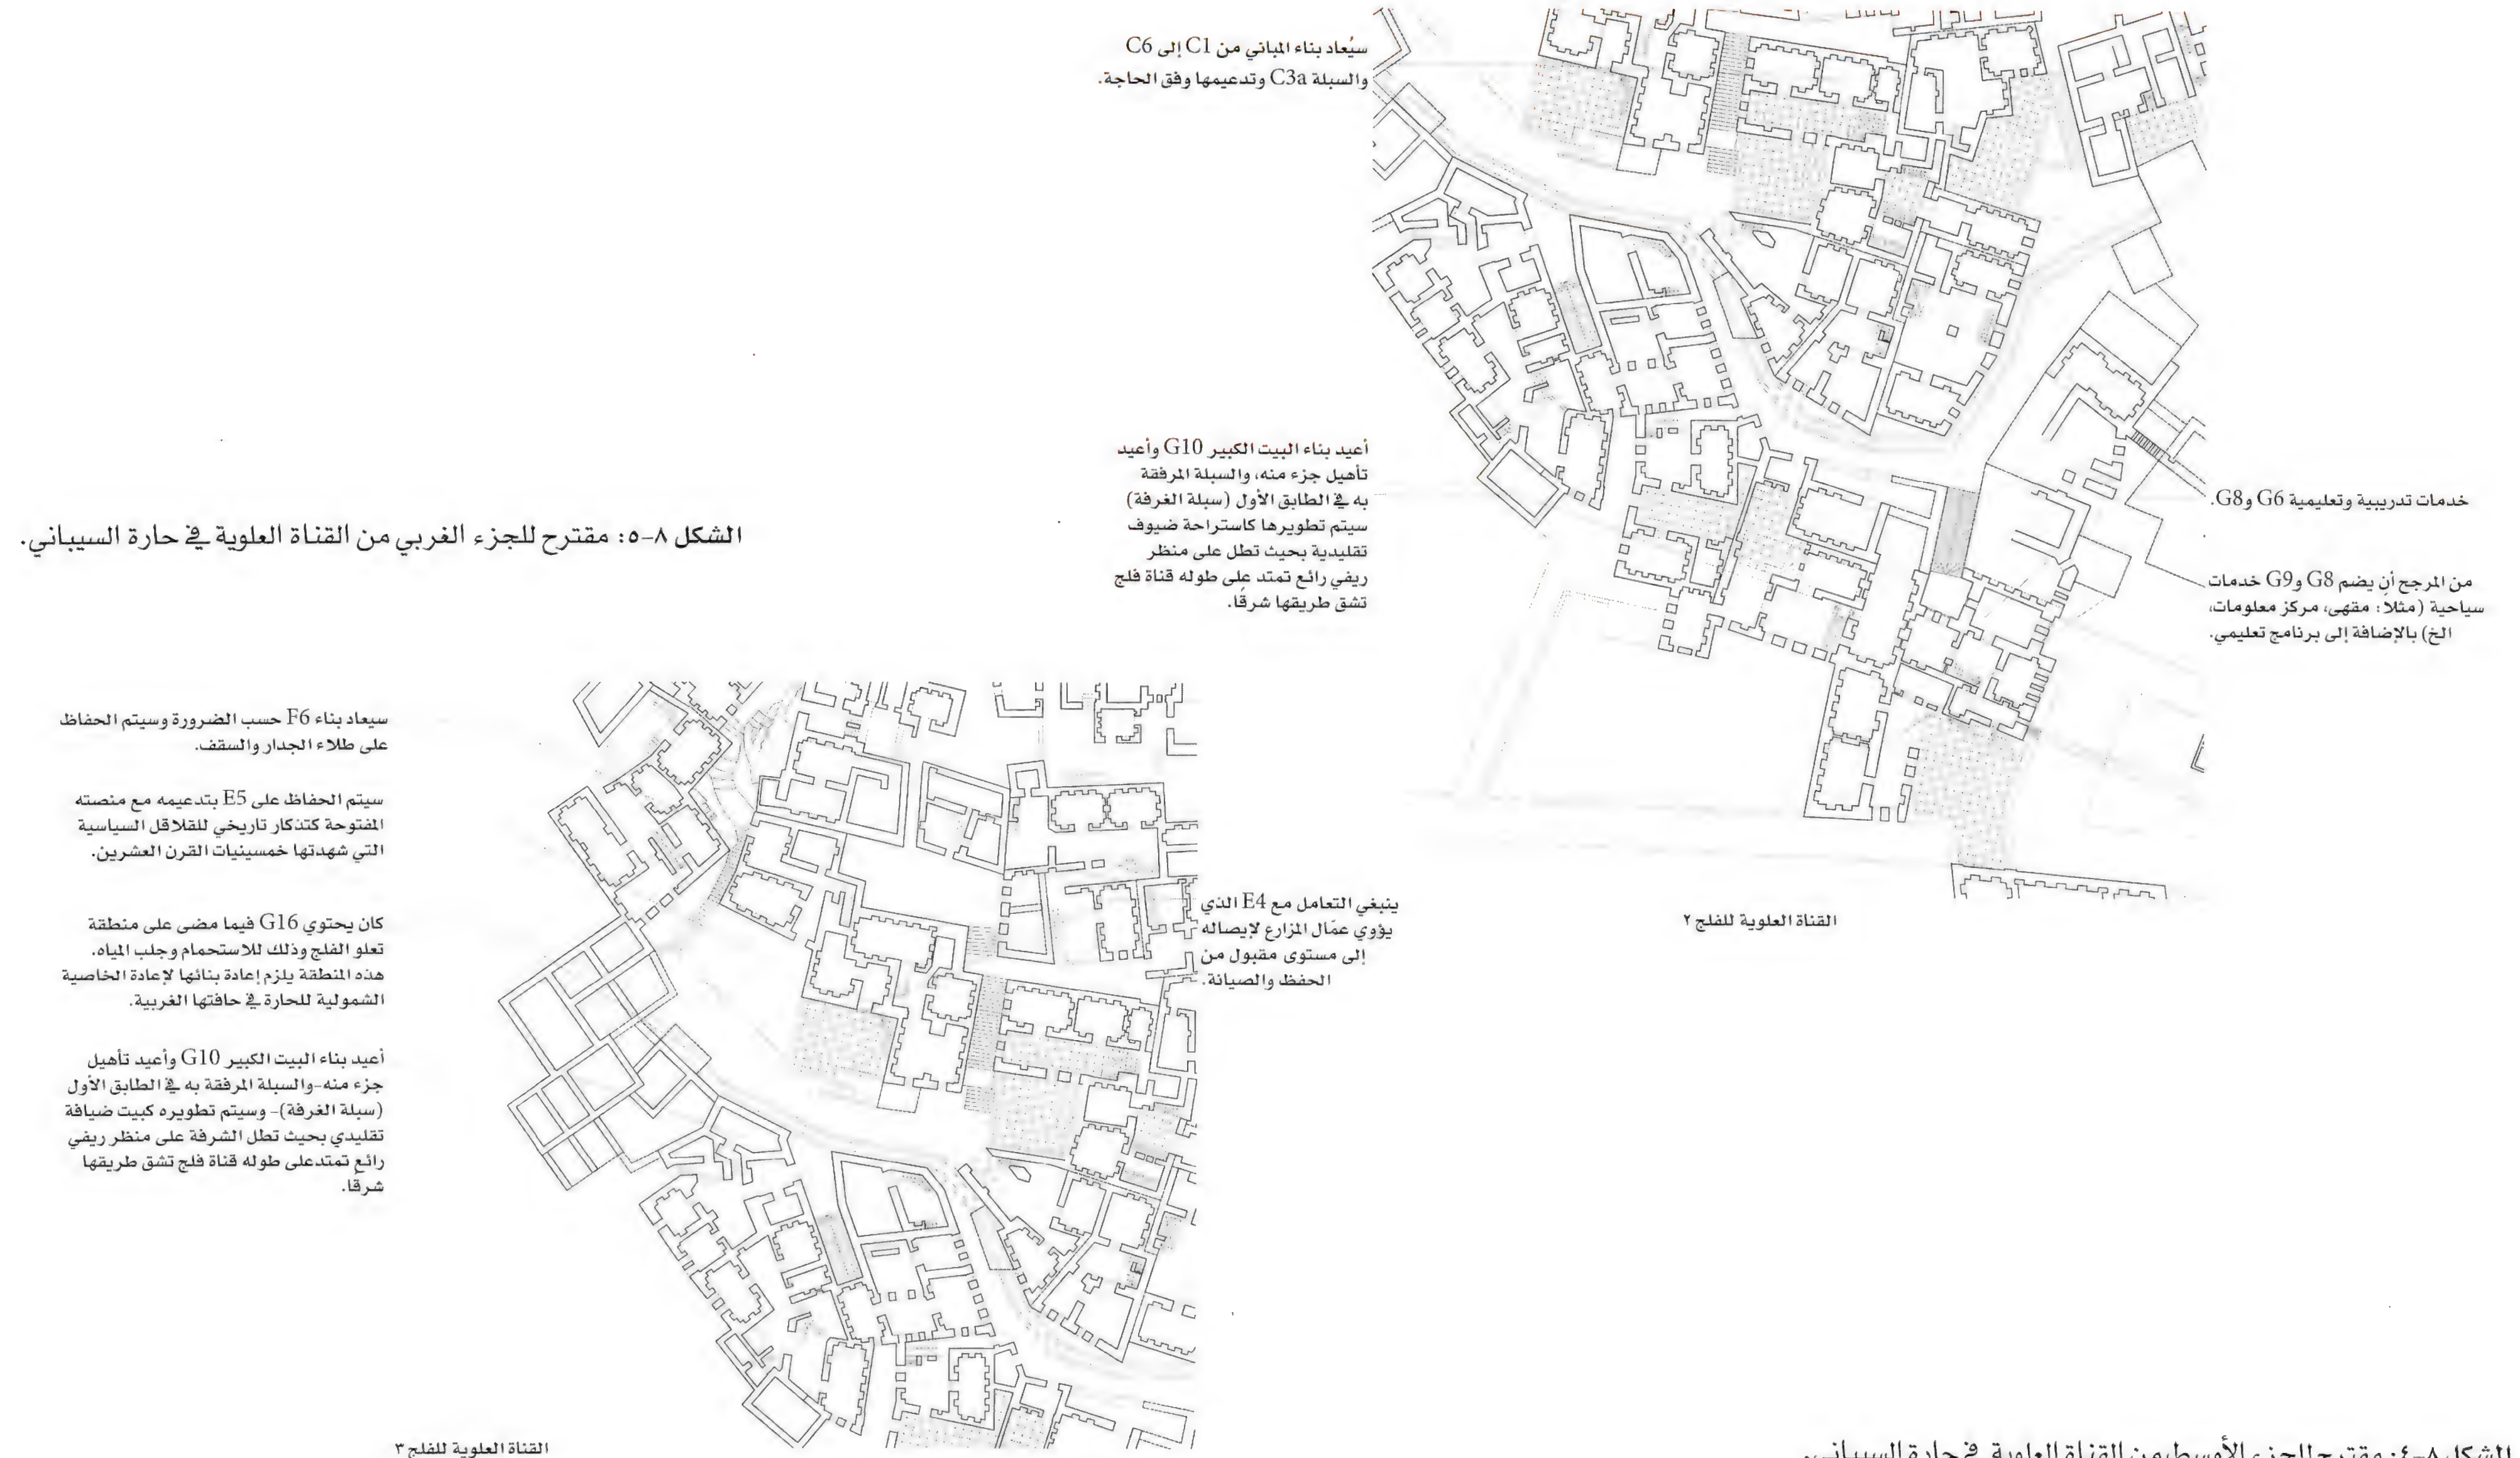
الشكل ٨-٤: مقترح للجزء الأوسط من القناة العلوية في حارة السيباني.

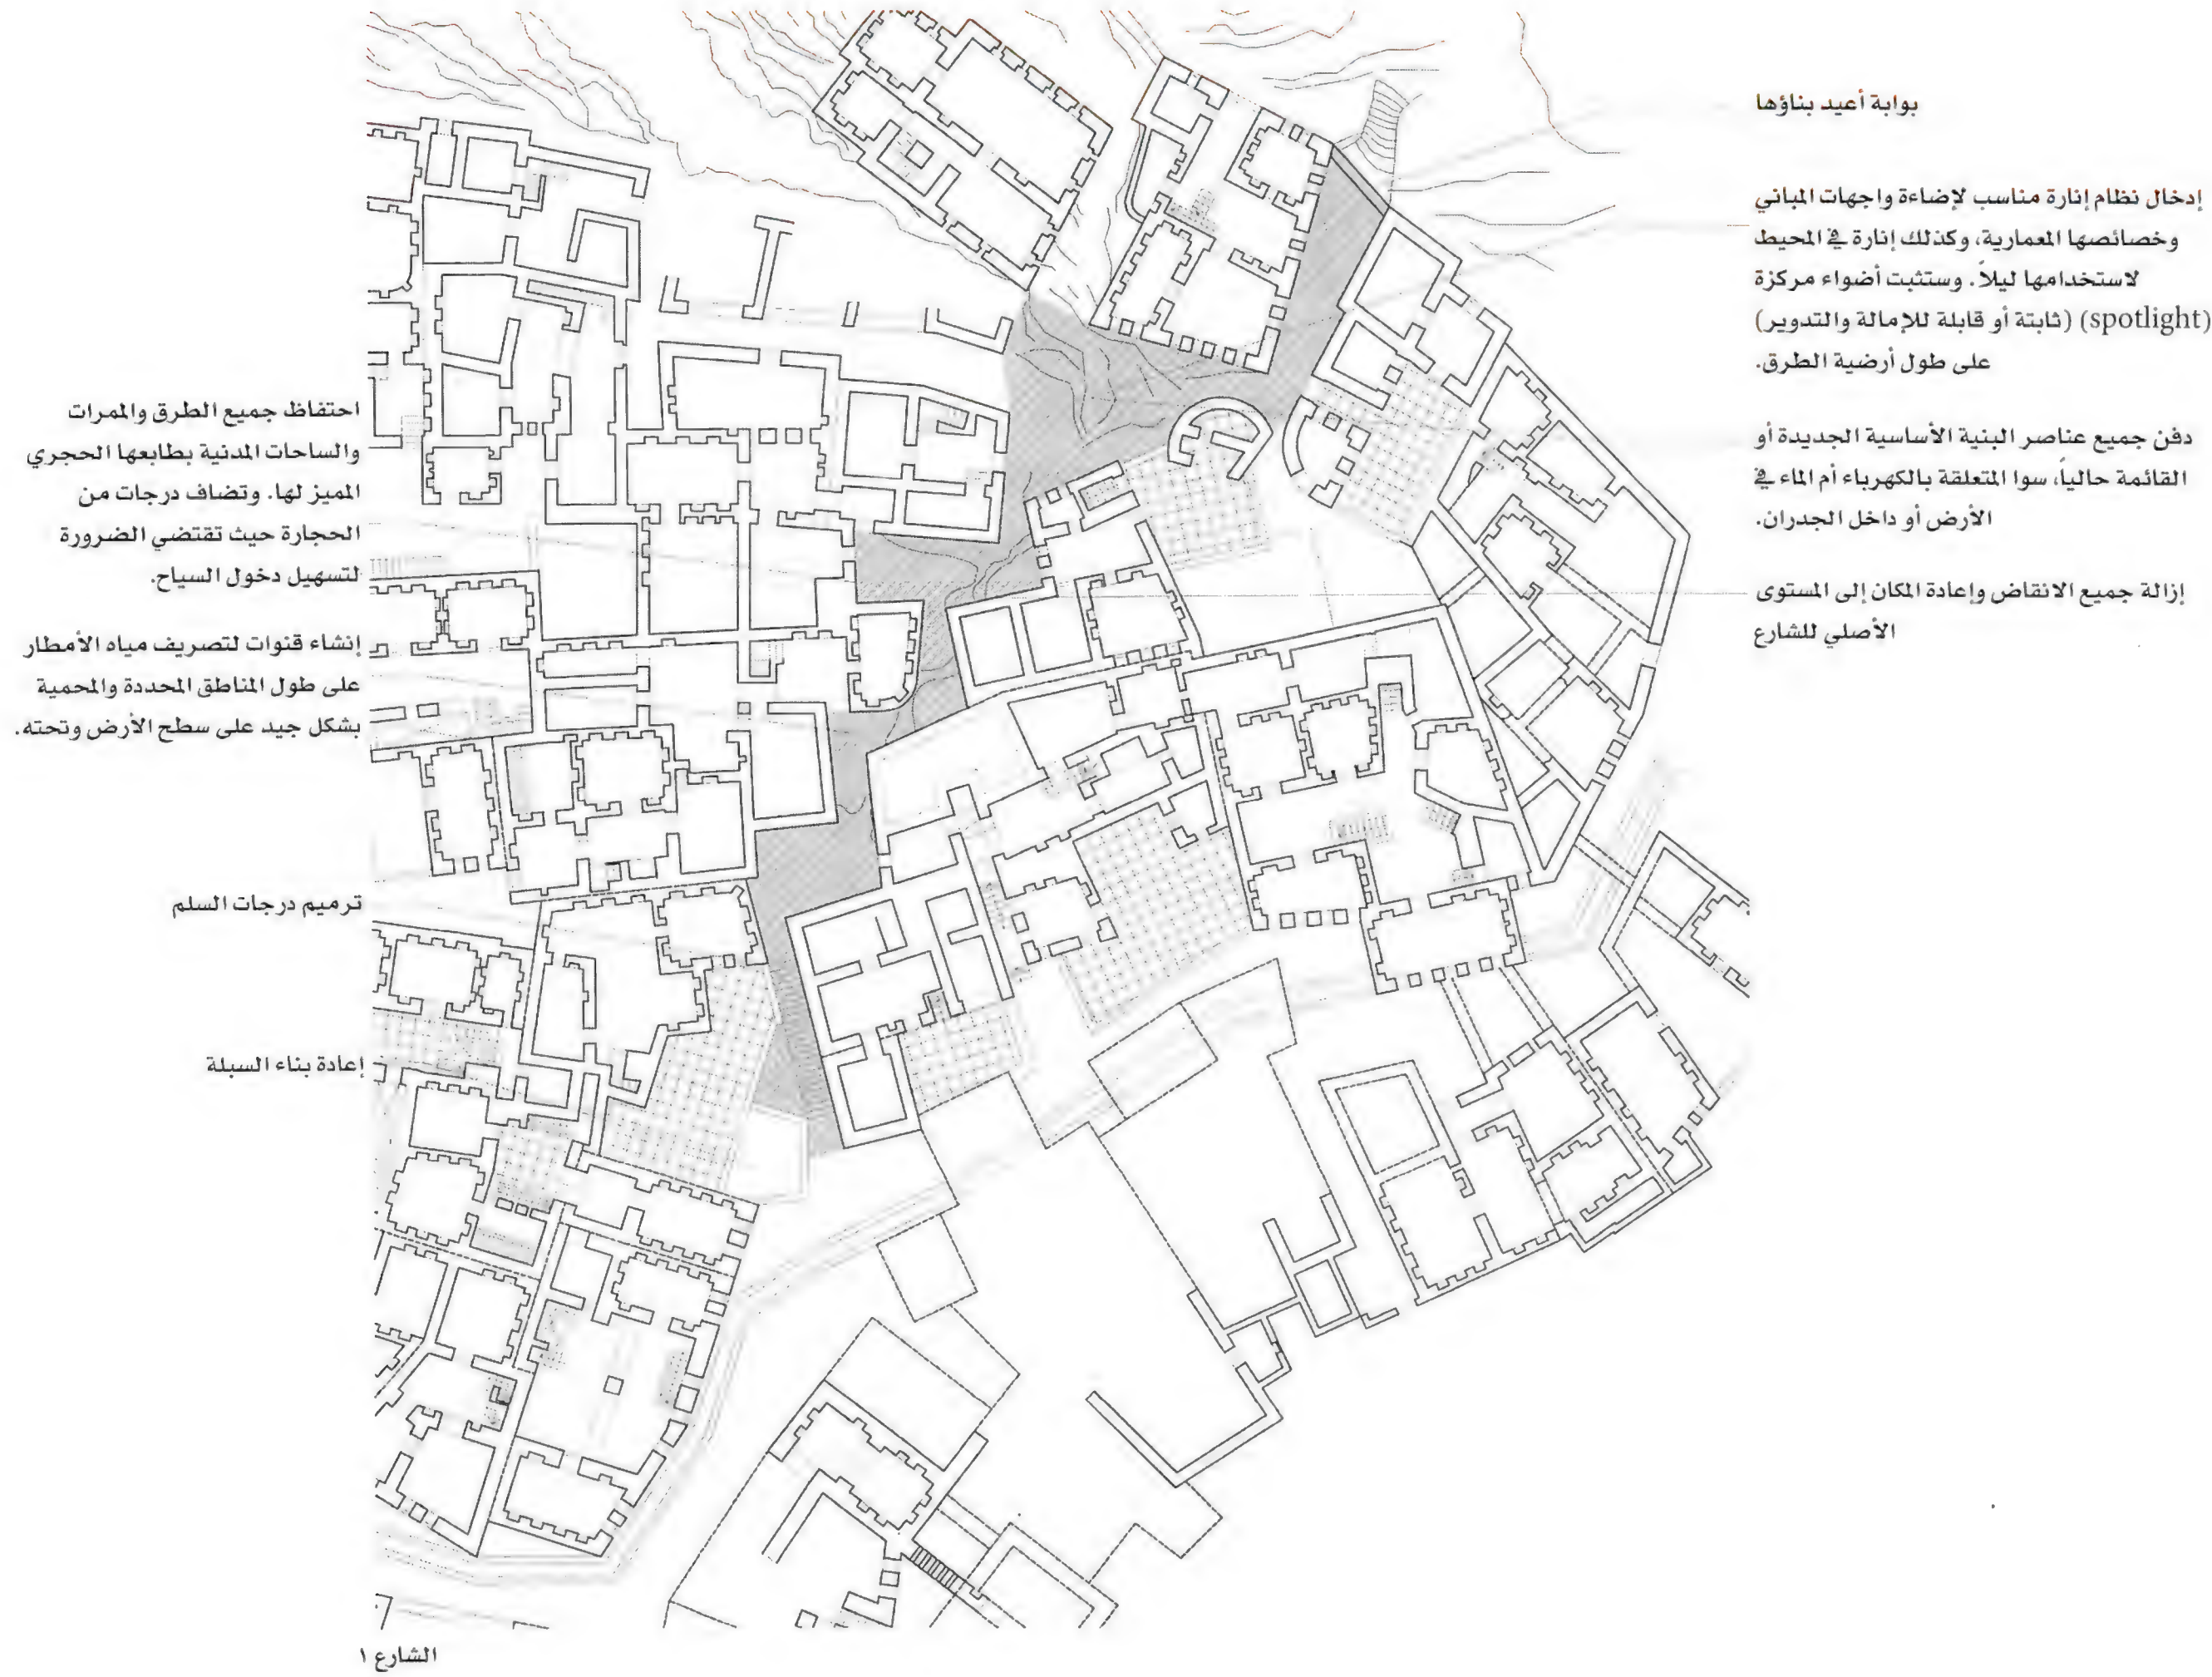
الشكل ٨-٧: مقترح للشارع الشرقي في حارة السيباني.

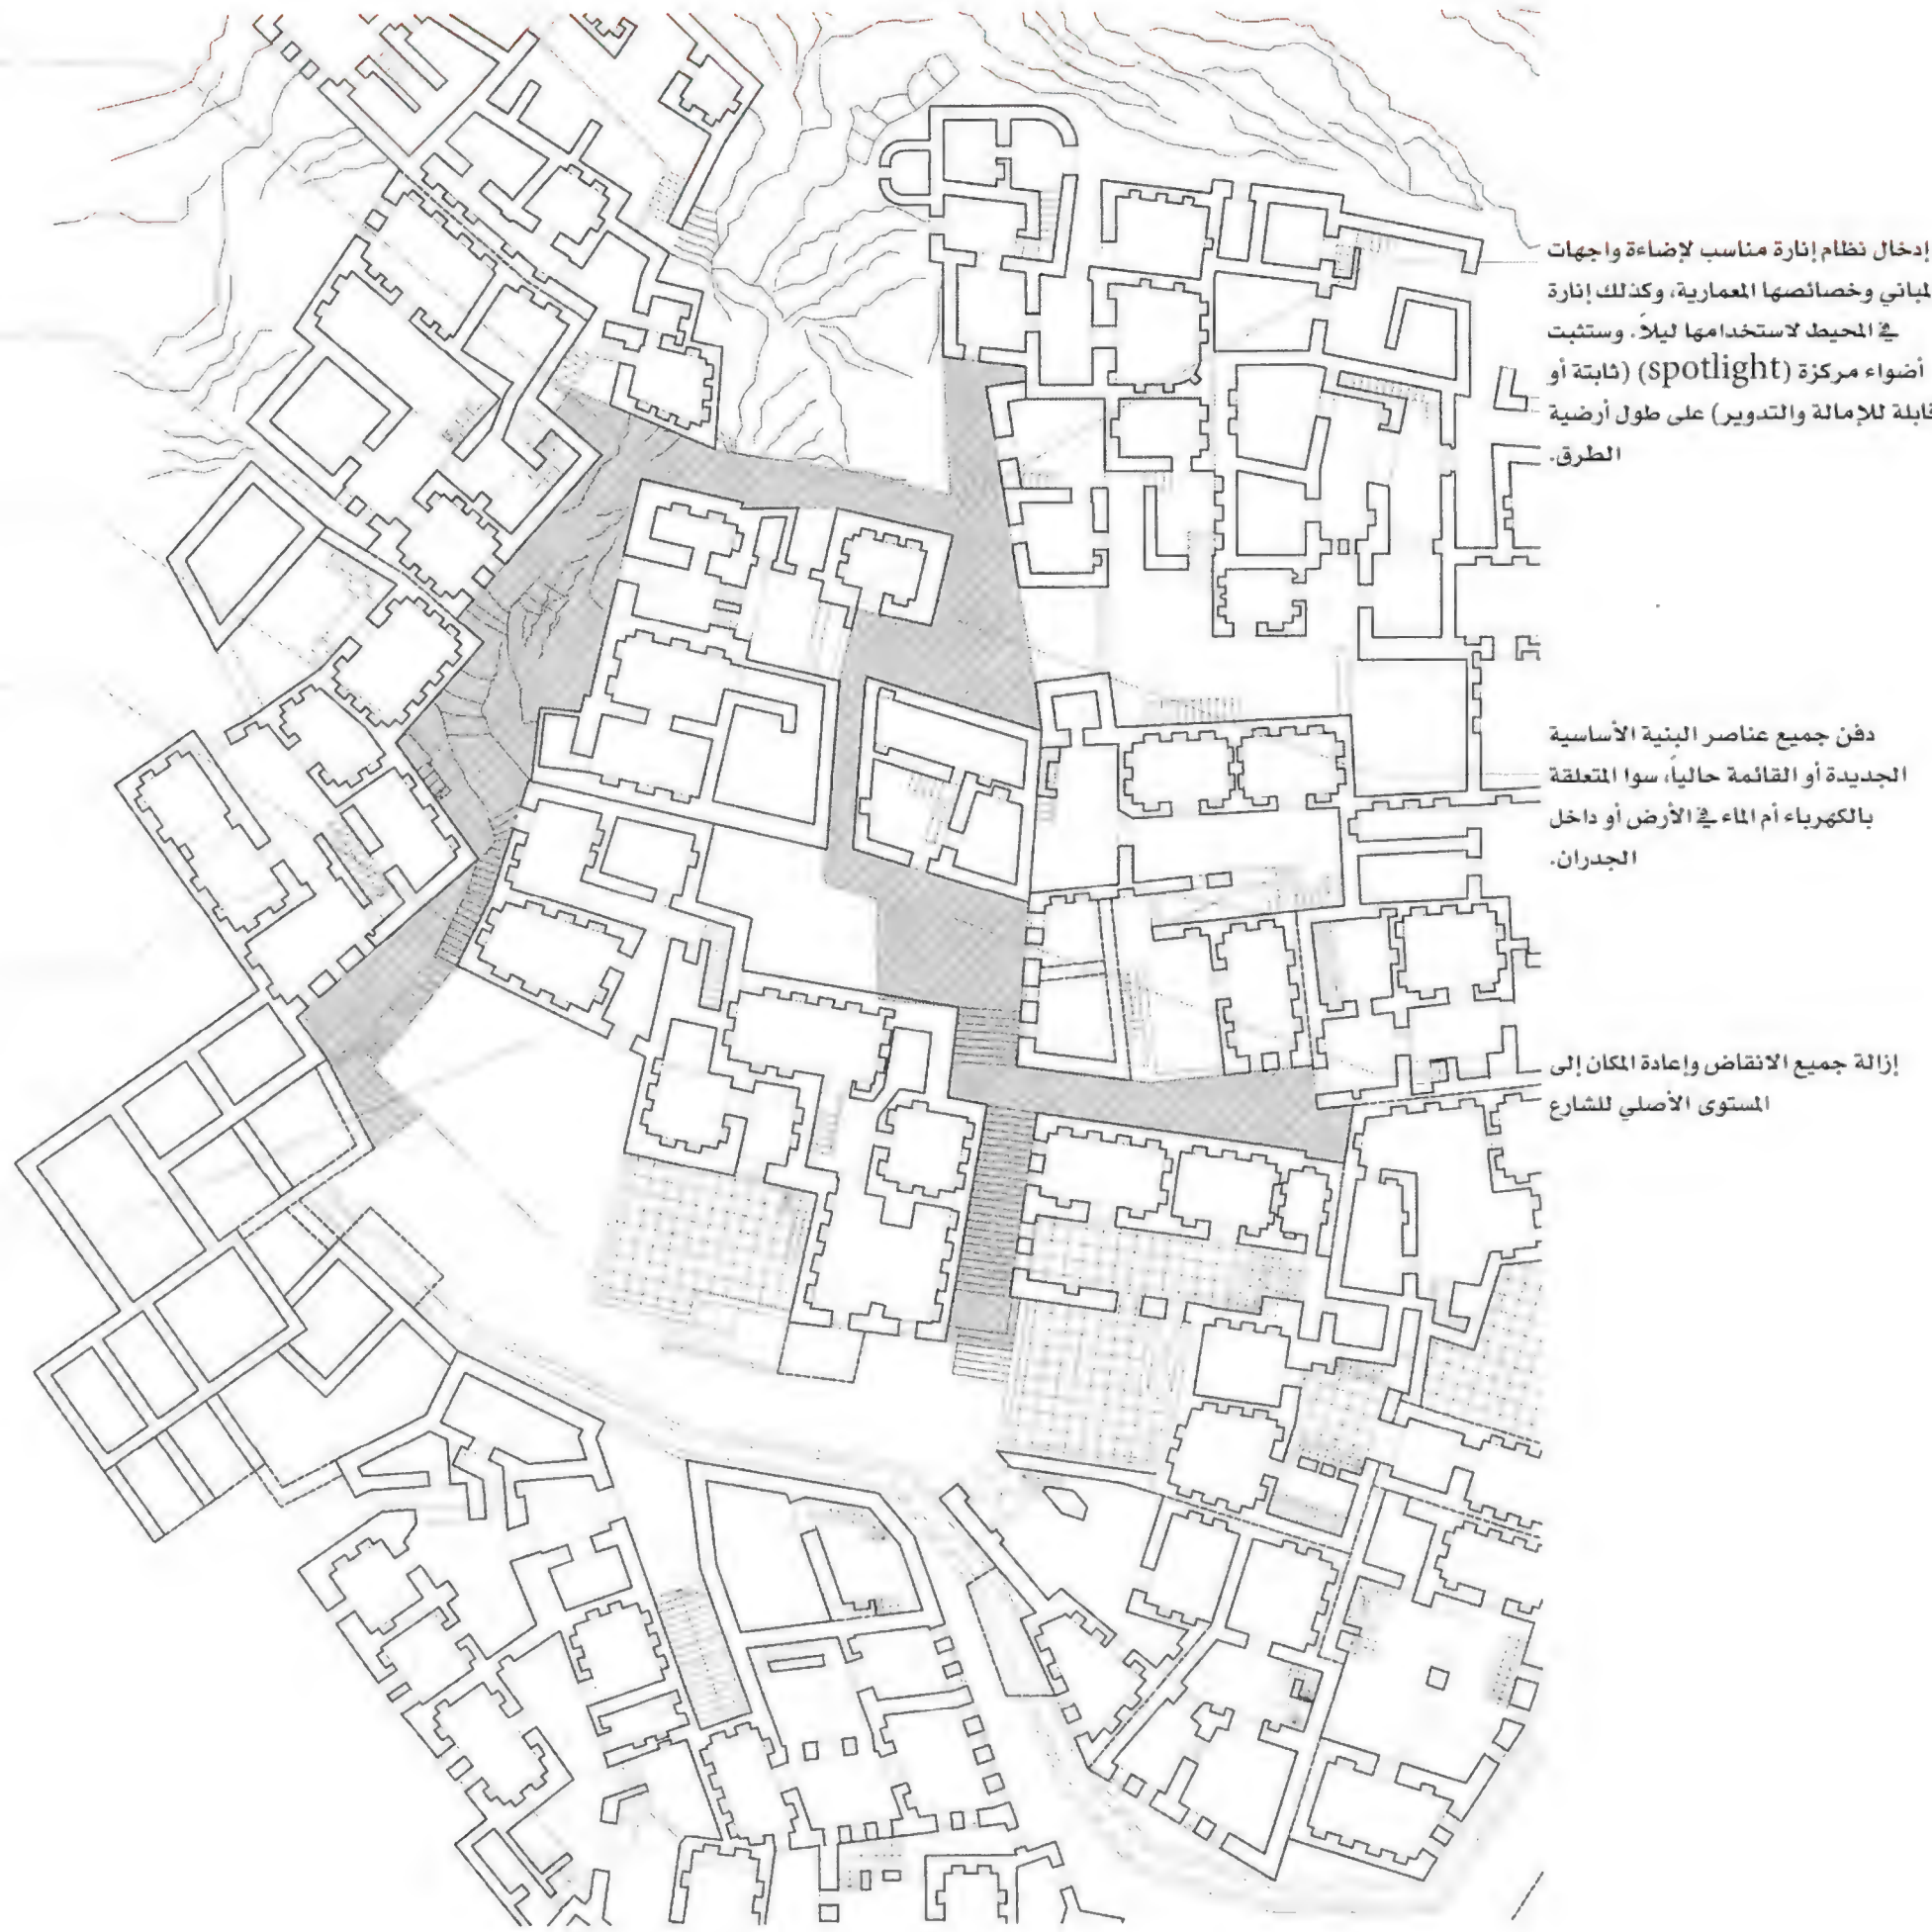
الشارع ٢ و ٣

الشكل ٨-٨: مقترح للشارع الشرقي في حارة السيباني.

F6: ترميم البيت والسبلة وإعادة بنائهما.

يحتفظ بـ E5 عبر تدعيمه بمنصته المفتوحة ليظل تذكراً تاريخياً للاضطراب السياسي الذي شهدته خمسينيات القرن العشرين.

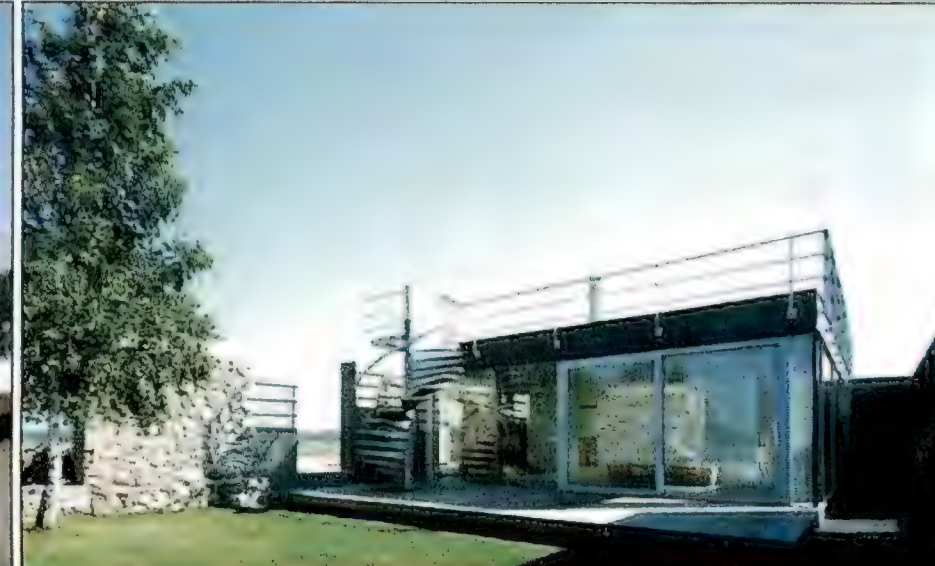
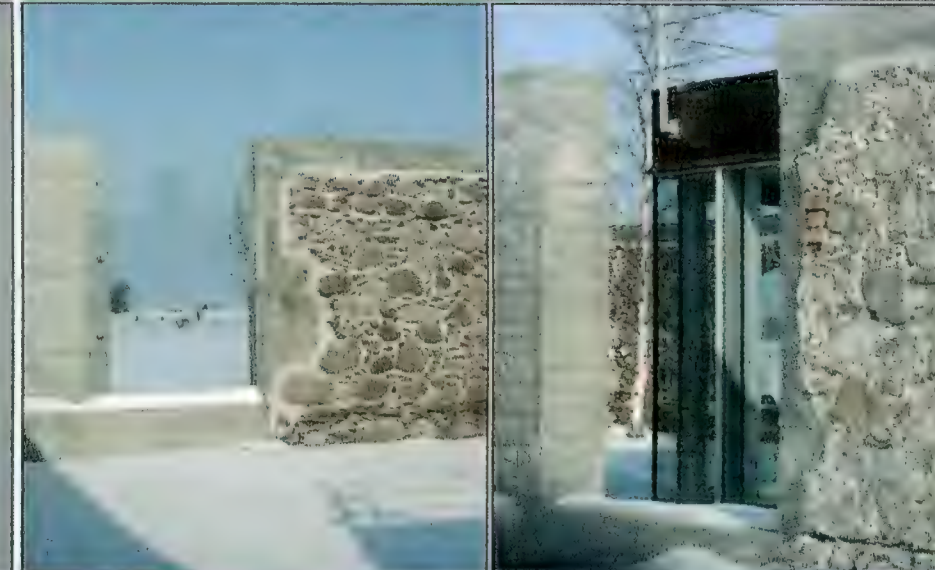
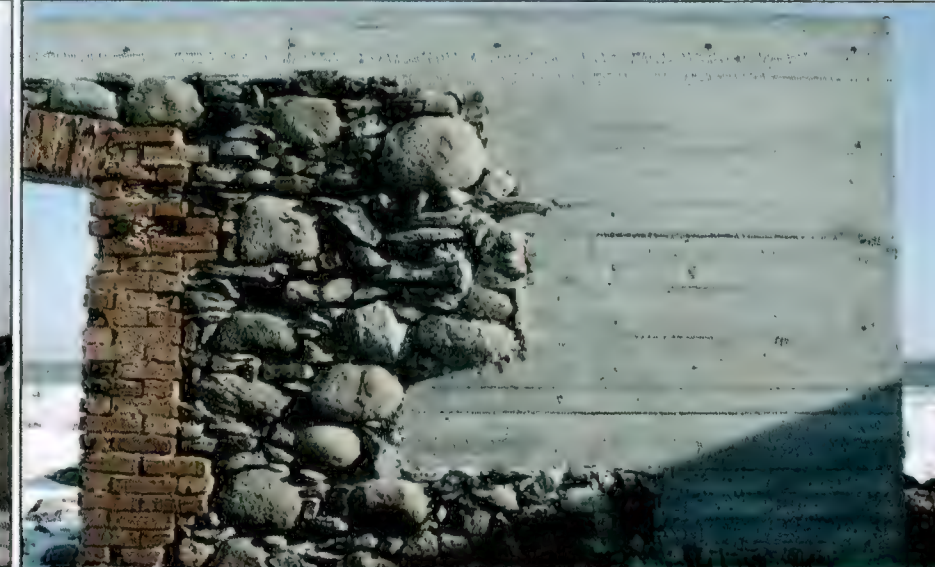
- بناء مبنى مستقل من الحديد والزجاج داخل أطلال مخزن تقليدي في لاتفيا
- التمييز الواضح بين الجدار الضخم وغير الشفاف الأثري وبين المبنى الجديد الخفيف والشفاف، الملمس الخشن وحدود الجدار الأثري والخطوط الانسيابية والحادة للمبنى

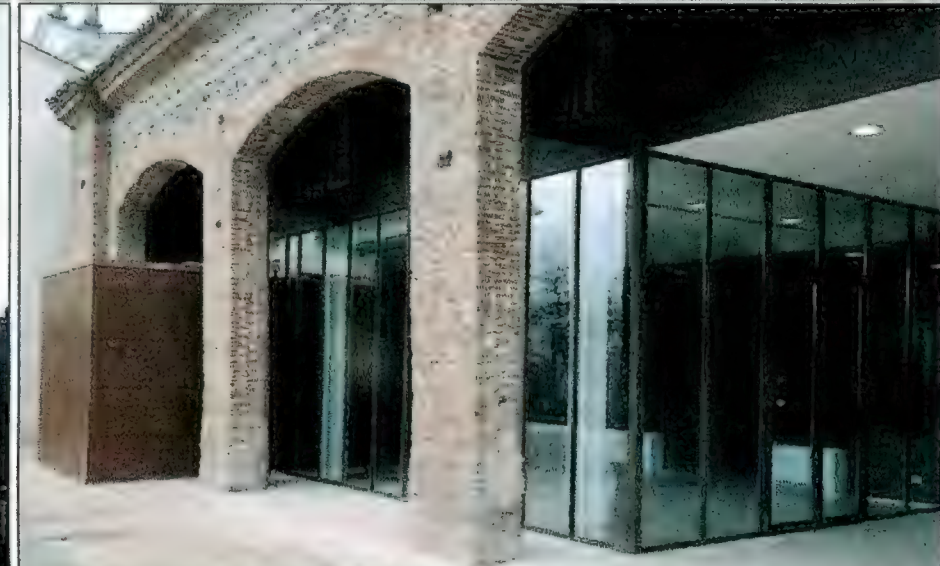
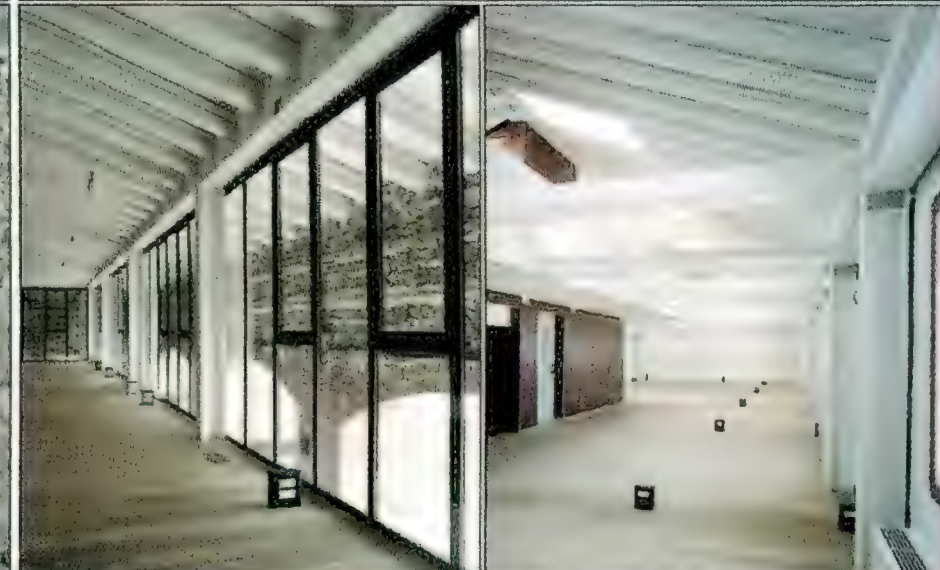
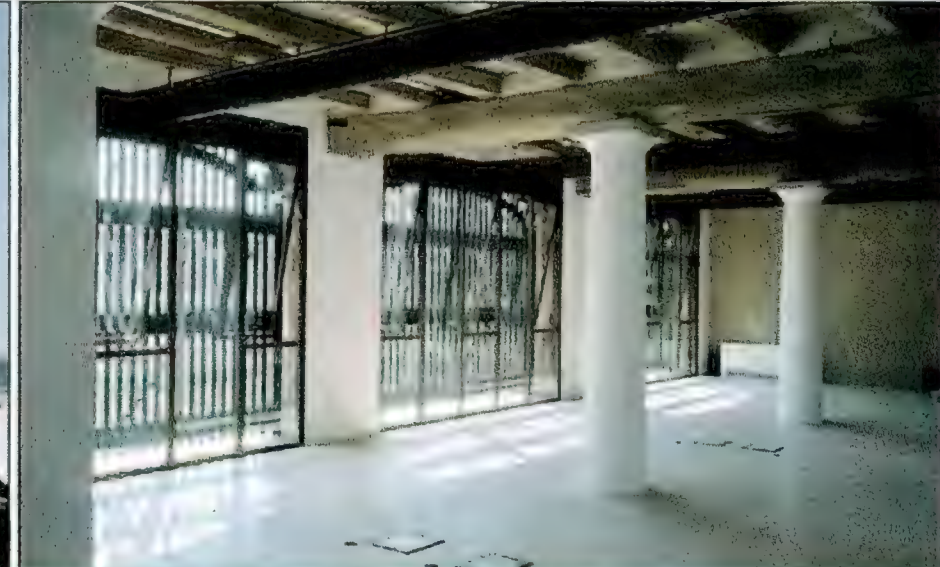
مركز الخدمات التعاوني - بانكا دي كريديتو
تاسارل - البرتو تورسلو
فانزولو دي فيديلاغو، فريفيزو (إيطاليا)، ٢٠٠٥

- بناء حجم مستقل من الزجاج والحديد داخل مبنى قائم من الحجر والطوب
- تحويل مبنى مزرعة فيلا ايمو الى مركز خدمات لبنك
- إدخال أرضيات وفتحات

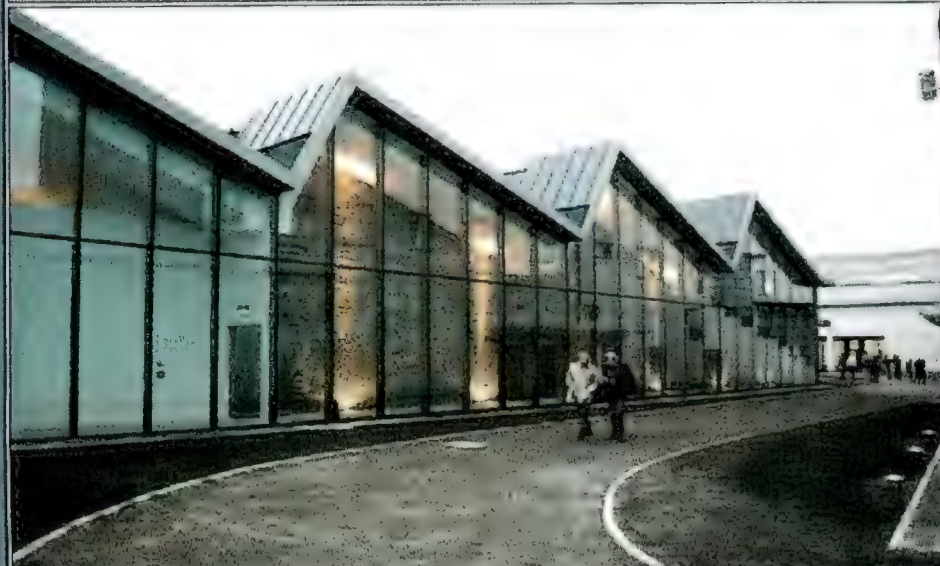
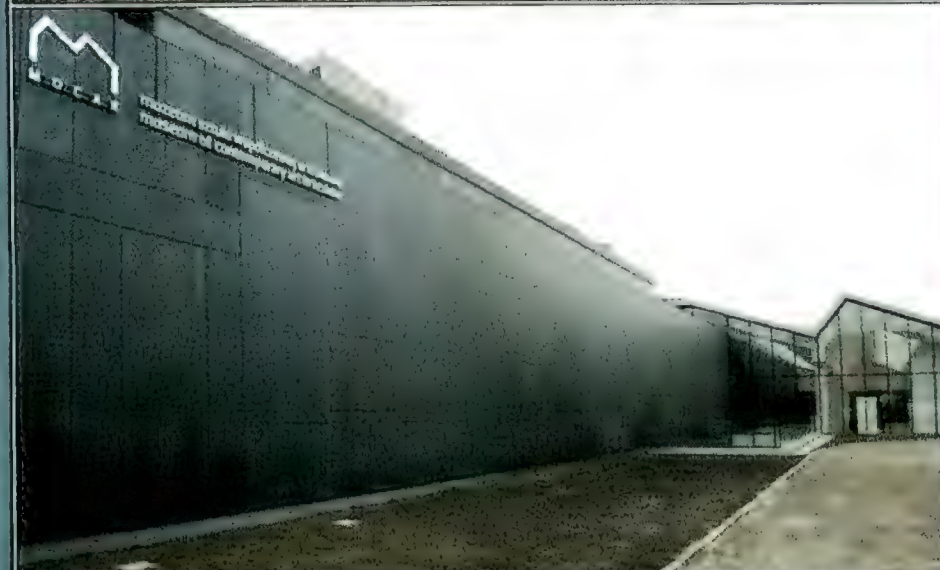
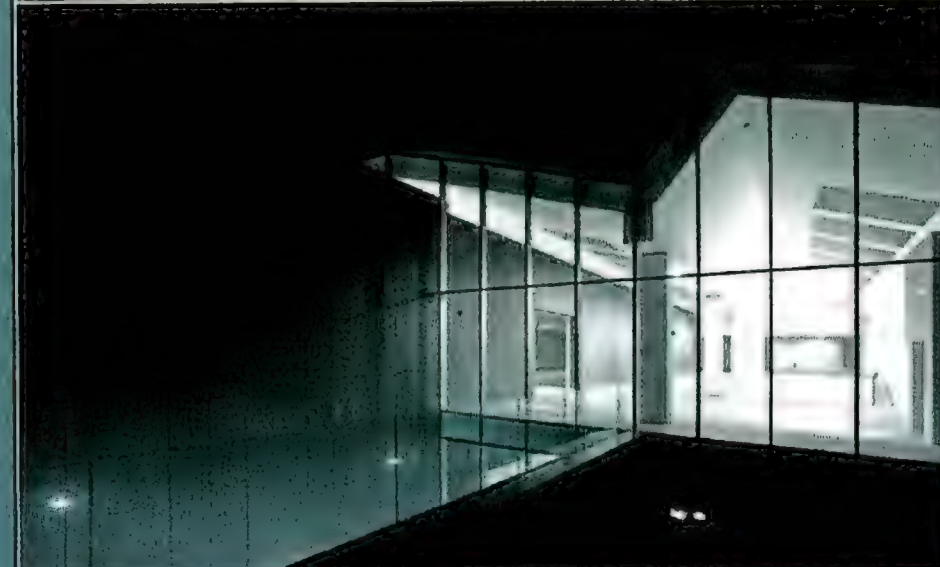
موكاك
كلوديو ناردي معماريون
كراكو (بولندا)، ٢٠١٠

- إحاطة ستة مباني قائمة لصنع سابق لشندلر ضمن محتوى مبنى جديد، مزود بإنشاء مستقل

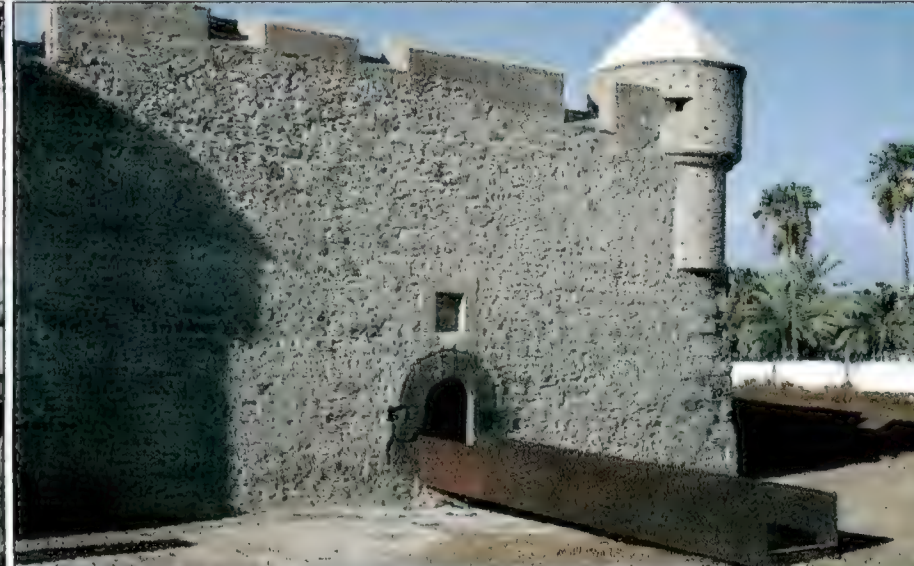
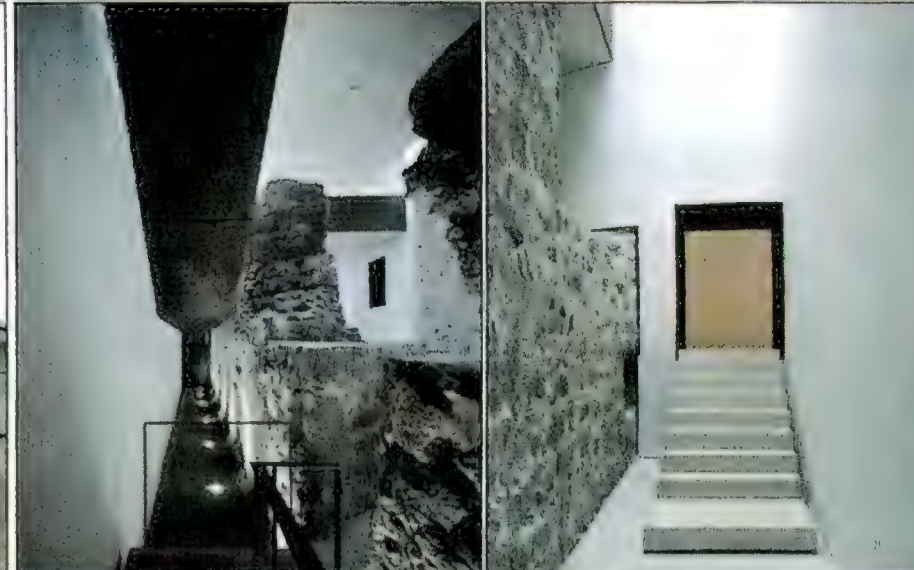
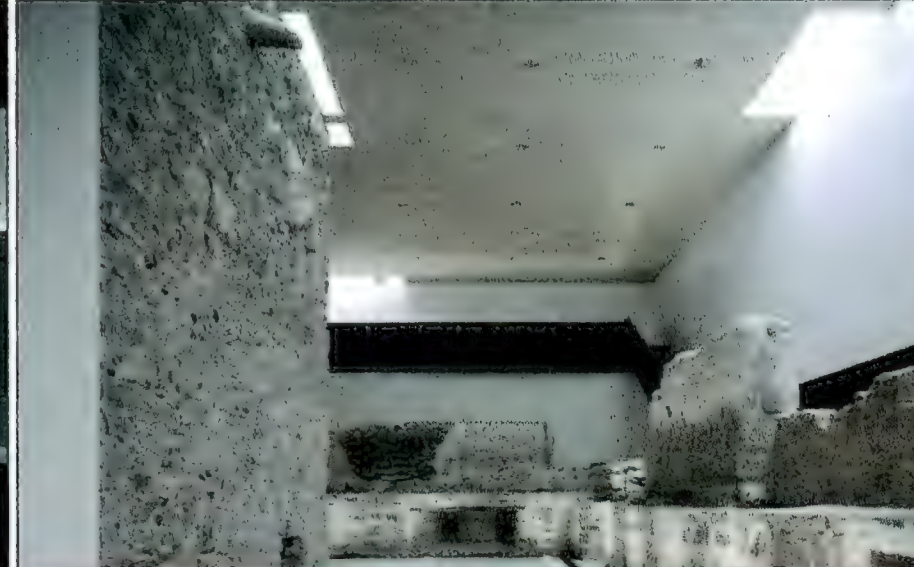
قلعة لا لوز
نيتو سوبيجانو معماريون
لاس بالماس دي غران كاناريا (إسبانيا)، ٢٠٠٨

- إحاطة جدران القلعة المتبقية ضمن محتوى للمبنى الجديد، مزود بإنشاء مستقل
- تحويل القلعة إلى متحف بحري

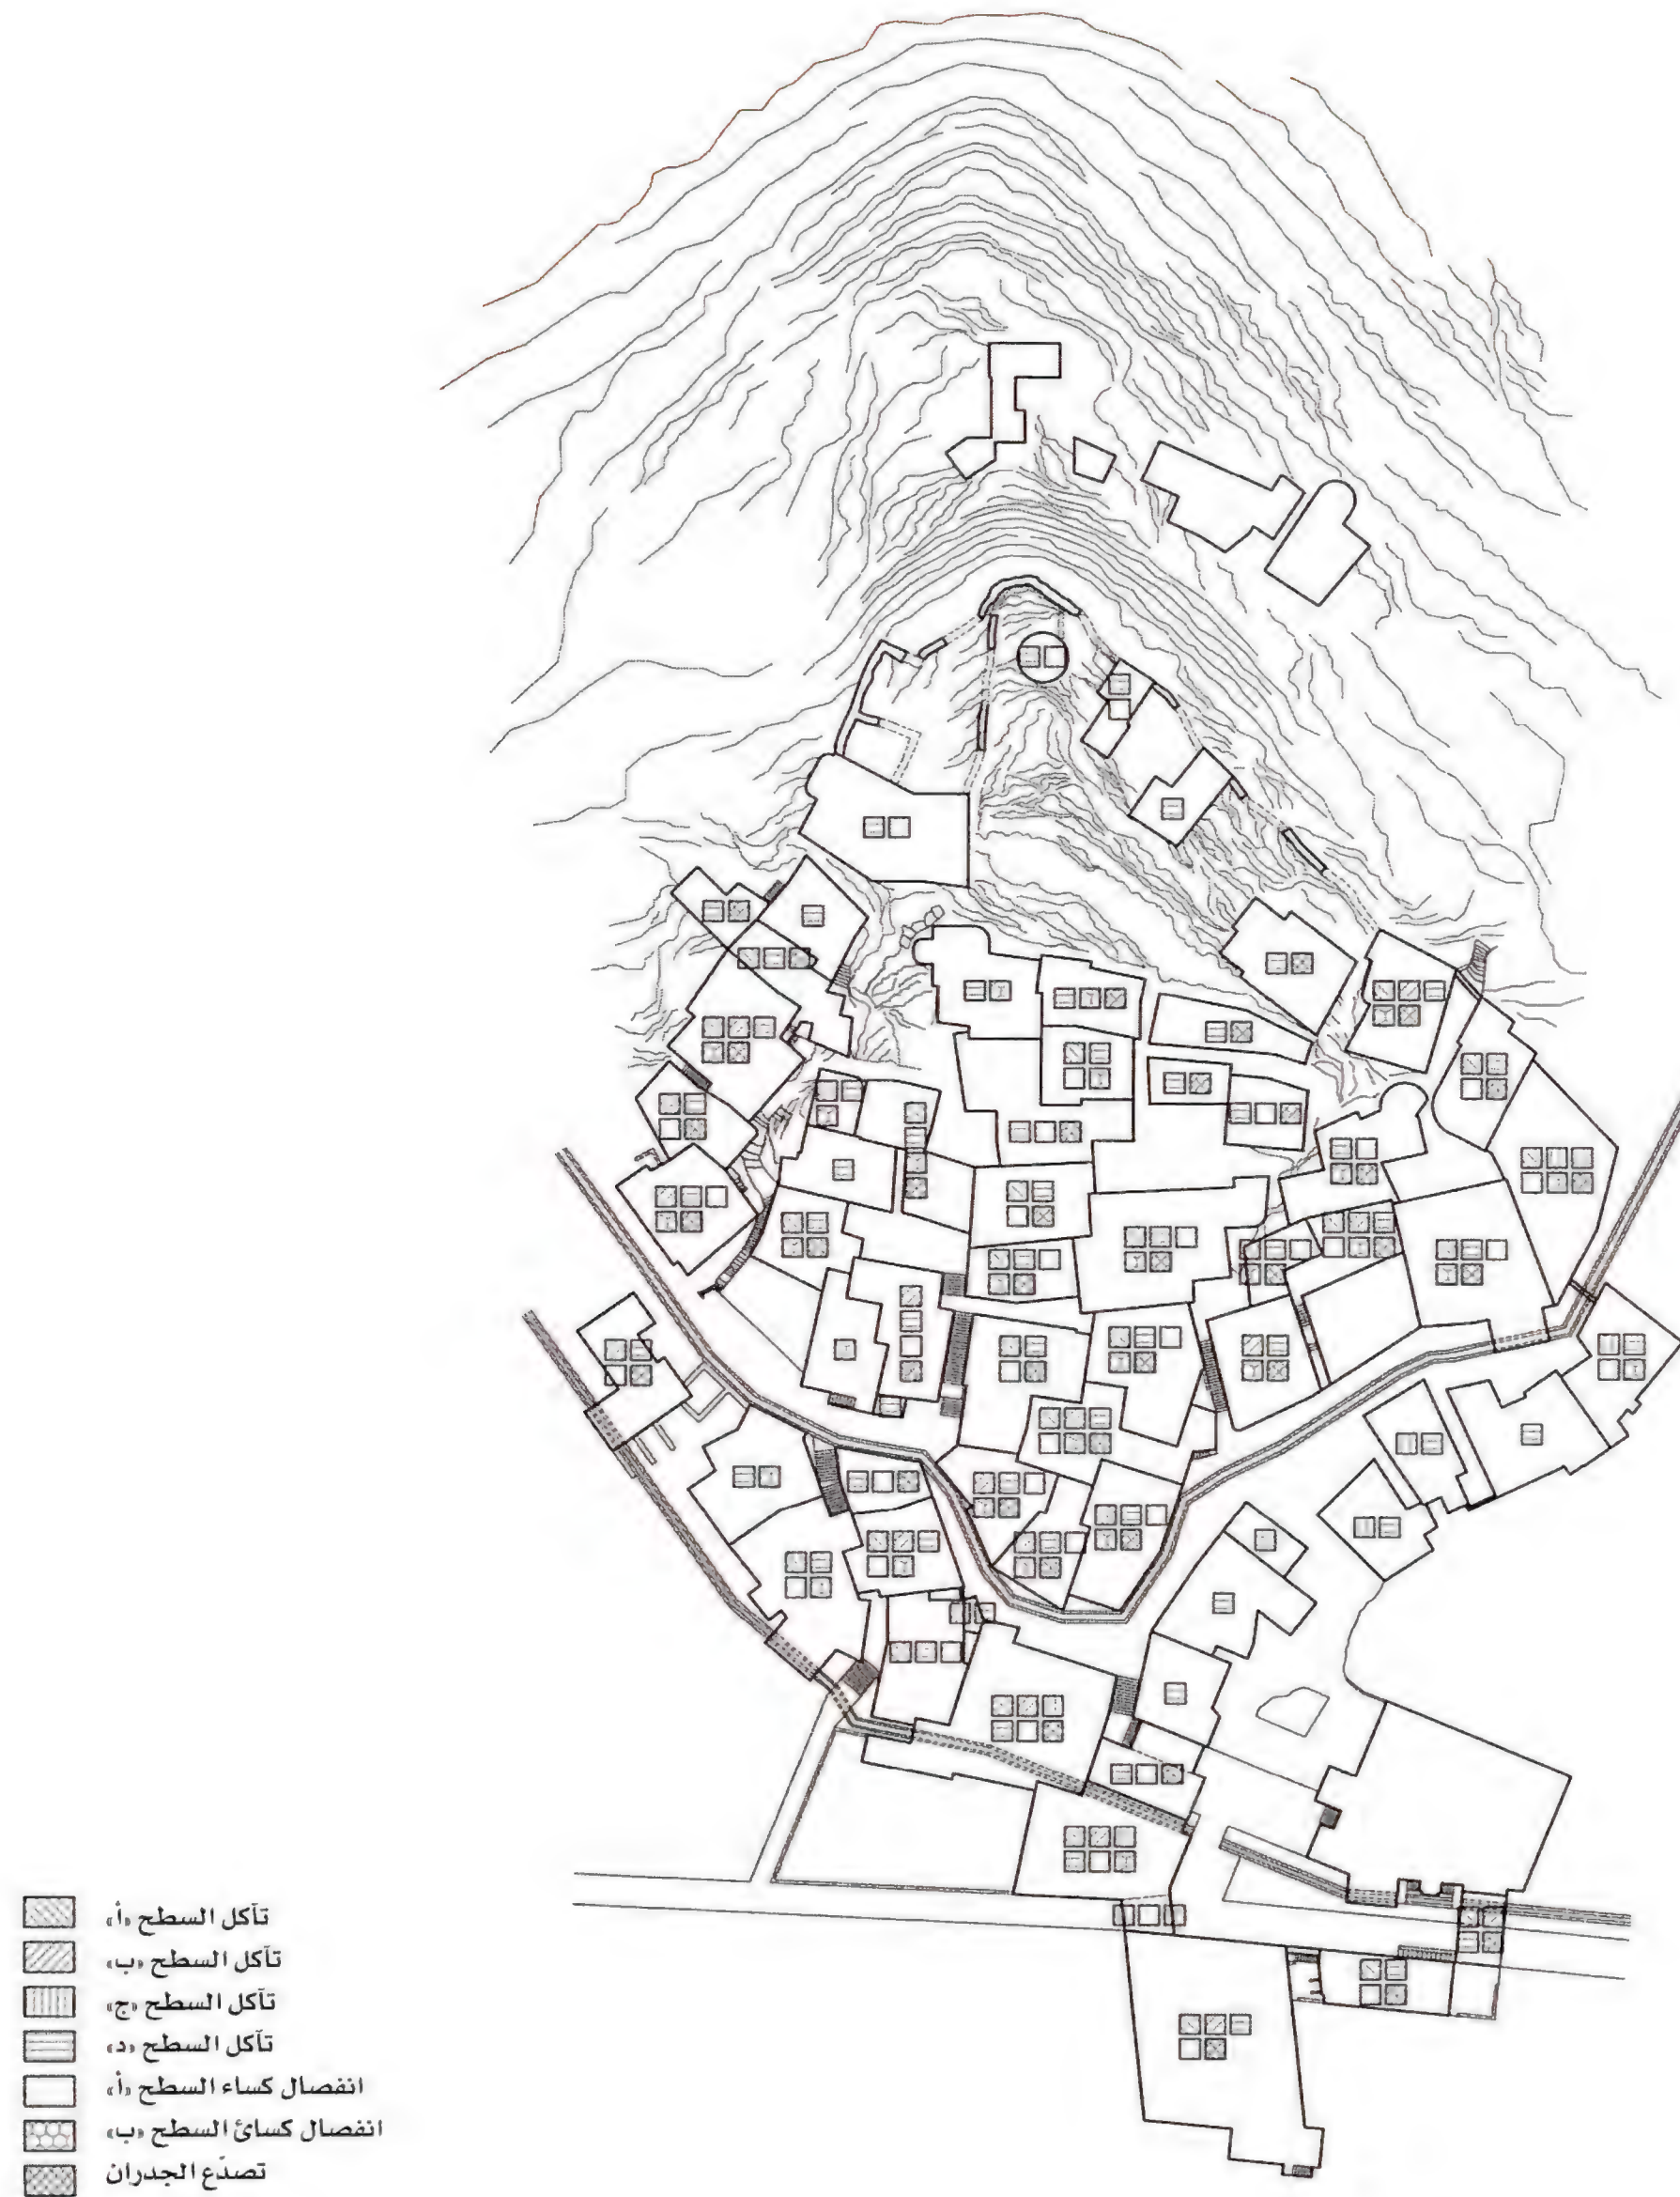
الشكل ١٠-٢: تحليل أنواع المشكلات في حارة السياني.

١. حتى يمكن رسم مخطط متكامل لأنواع المشكلات فقد حددت في جميع أماكن وجودها في جميع الأبنية المتضررة بصرف النظر عن حالة حفظها ومدى إمكانية تنفيذ الصيانة و/أو نفعها.
٢. جرى الاختصار على الأبنية التي تبرز فيها المشكلات بوضوح ويمكن تصنيفها بجلاء.
٣. من المفترض أن جميع الأبنية الطينية قد مرت بمرحلة ظهرت فيها مشكلة من المشكلات، دون أن يوجد بالضرورة دليل واضح عليها في الوقت الحالي.
٤. تظهر النظرة الفاحصة للجدران الخارجية ما يلي:
أ - تآكل السطح "أ" (بسبب تسرب الماء من رأس الجدار أو من السقف):

- متاريس الجدران التي تعلو أفاريز التصريف (course drips) متضررة بشدة، لكن الجدران من تحتها في حالة أفضل.
- متاريس الجدران التي ما تزال مغطاة (مثلاً: عندما كسيت رؤوس الجدران بالإسمنت) تظهر قدراً أقل وأصغر من الشقوق المسننة.

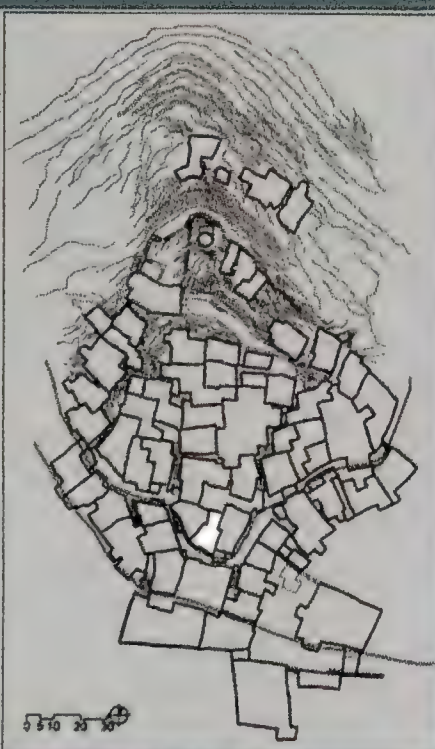
مخطط الأرضية والموقع في المستوطنة

- تَأْكُلُ السُّطْحَ "د"
- اِفْصَالَ كَسَاءِ السُّطْحِ "أ"
- اِفْصَالَ كَسَاءِ السُّطْحِ "ب"
- تَصَدَّعُ الْجِدْرَانِ
